Контрольная форма обследования доступности приоритетных объектов и услуг социальной инфраструктурыдля инвалидов и других МГН.

Наименование объекта:Муниципальное бюджетное образовательное учреждение «Основная общеобразовательная школа № 21»
Адрес: 652805 РФ, Кемеровская обл., город Осинники, ул., Вокзальная 13
Дата обследования: 01.04.2022г.

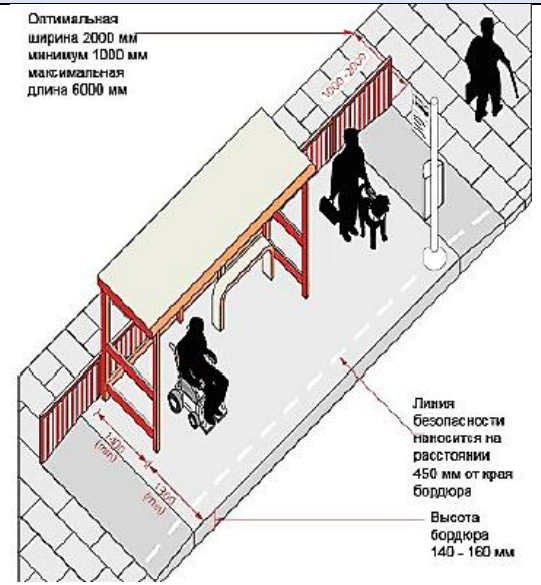
п/п	Элемент доступности для инвалидов: к-колясочников; о-опорников; с-по зрению; г-по слуху; у-по ментальности	Метод обследования	Параметр доступности	Выявленные отклонения(фотография барьера + результаты измерение + краткое описание результата осмотра).	Возможные решения
Раздел 1. Территория, прилегающая к зданию (участок)					
Вход (входы) на территорию					
1.1.	Ближайшие к объекту остановки общественного транспорта оборудованы и доступны для МГН (высота бордюра 140-160 мм, линия безопасности на расстоянии 420 мм от края бордюра, наличие свободной зоны для человека на кресле-коляске) – Остановка отсутствует Наличие на остановке схемы движения к объекту для МГН. **К,С, О, Г –** Схема движения отсутствует	Осмотр Осмотр

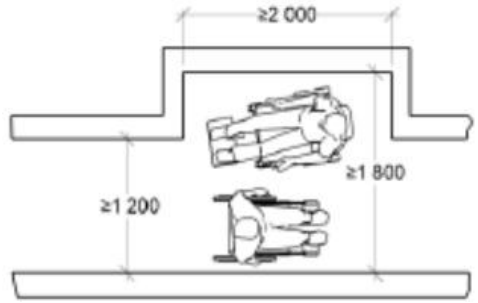
п/п	Элемент доступности для инвалидов: к-колясочников; о-опорников; с-по зрению; г-по слуху; у-по ментальности	Метод обследования	Параметр доступности	Выявленные отклонения(фотография барьера + результаты измерение + краткое описание результата осмотра).	Возможные решения
1.7.	Ширина доступного маршрута движения не менее 1,2 м. (при этом через каждые 25 м организация «карманов») **К, О -** Ширина доступного маршрута более чем 1,2 метра	Измерение

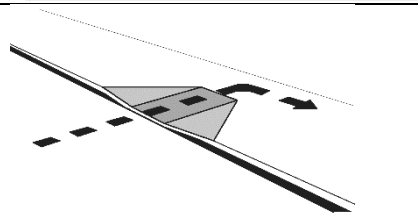
-.
1.8.	Если маршрут пересекает бордюр, оборудован ли пандус? **К,О – Бордюра нет**	Осмотр

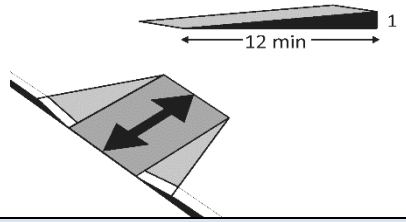
-
1.9.	Уклон съезда с тротуара не более 1:12, до 1:10 на протяжении не более 10 м **К,О – Маршрут не оборудован тротуаром**	Измерение

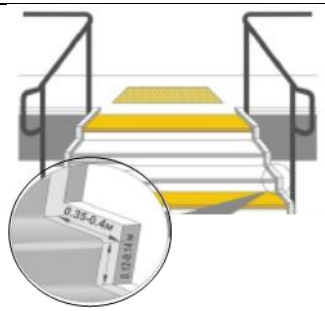
п/п	Элемент доступности для инвалидов: к-колясочников; о-опорников; с-по зрению; г-по слуху; у-по ментальности	Метод обследования	Параметр доступности	Выявленные отклонения(фотография барьера + результаты измерение + краткое описание результата осмотра).	Возможные решения
1.10	Для открытых лестниц – ширина проступей и высота подступенка должна быть от 0,35 до 0,4 м, от 0,12 до 0,15 м. **С, О - Соответствует**	Измерение

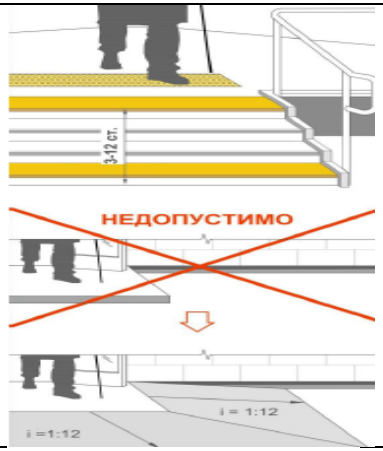
1.11	Марш открытой лестницы не должен быть менее трех ступеней и не более 12 ступеней. **С, О - Соответствует** Недопустимо применение одиночных ступеней, которые должны заменяться пандусами. **С, О – Имеется пандус**	Измерение

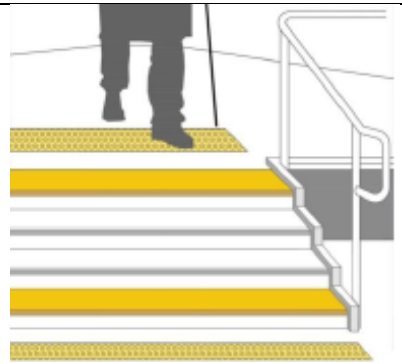
п/п	Элемент доступности для инвалидов: к-колясочников; о-опорников; с-по зрению; г-по слуху; у-по ментальности	Метод обследования	Параметр доступности	Выявленные отклонения(фотография барьера + результаты измерение + краткое описание результата осмотра).	Возможные решения
1.13.	Краевые ступени лестничных маршей выделены цветом или фактурой. **С – Выделены фактурой**	Осмотр:

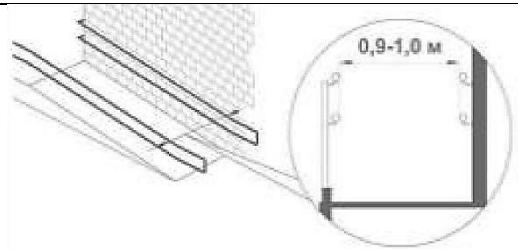
1.15.	Ширину между поручнями пандуса при одностороннем движении не менее 0,9-1,0м. В остальных случаях – по ширине пандуса соответствует ширине полосы движения. Поручни в этом случае принимать по ширине пандуса **К** - Отсутствие возможности проектного решения, в связи с расположением главного входа в здание	Измерение:

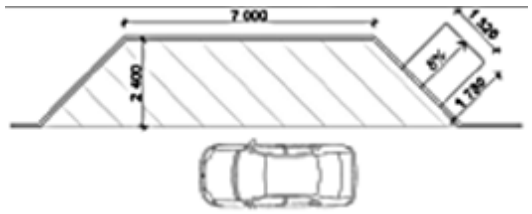
1.19	Из всех доступных мест, по крайней мере, есть хоть одно доступное для микроавтобуса? **К - Доступно**	Осмотр			
1.20	Доступные места для автомашин, салоны которых приспособлены для инвалидов на креслах-колясках имеют: - Не имеют боковые подходы шириной не менее 2,4 м **К**	Измерение

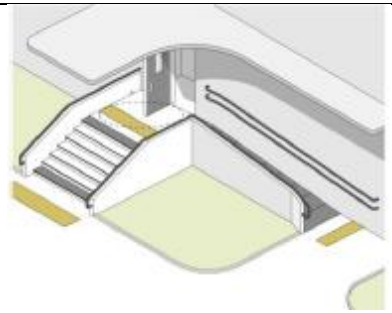
2.3	Входная площадка при входах, доступных МГН, должна иметь: Навес, водоотвод, а в зависимости от местных климатических условий – подогрев поверхности покрытия . - Имеется	Осмотр

Имеет навес в виде потолка	-

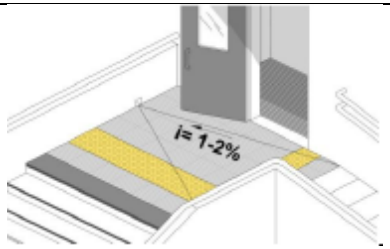
2.4	Поверхности покрытий входных площадок и тамбуров должны быть: твердыми, не допускать скольжения при намокании и иметь поперечный уклон в пределах 1 – 2% - Соответствует	Измерение

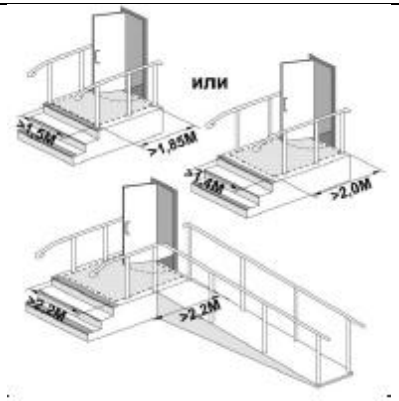
2.5	Размеры входной площадки без пандуса при открывании полотна дверей наружу должны быть не менее 1,4х2,0м или 1,5х1,85м. - Соответствует Размеры входной площадки с пандусом не менее 2,2х2,2 м - Соответствует	Измерение Измерение

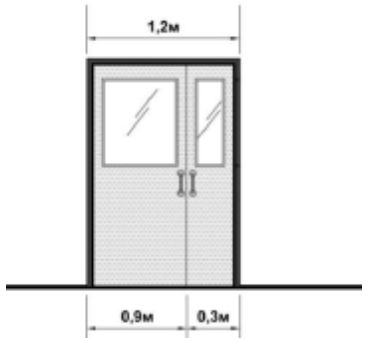
п/п	Элемент доступности для инвалидов: к-колясочников; о-опорников; с-по зрению; г-по слуху; у-по ментальности	Метод обследования	Параметр доступности	Выявленные отклонения(фотография барьера + результаты измерение + краткое описание результата осмотра).	Возможные решения
2.6	Входные двери должны иметь ширину в свету не менее 1,2 м. - Имеется	Измерение

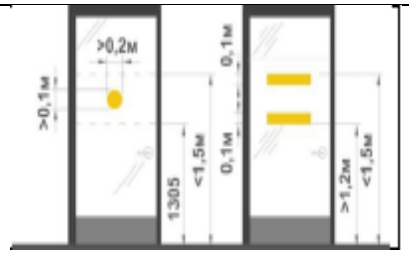
-
2.7	Контрастная маркировка на прозрачных полотнах дверей не менее высотой 0,1 м, шириной не менее 0,2 м, Высота от поверхности пути на уровне не ниже 1,2 м, не выше 1,5 м - не имеется	Измерение Измерение

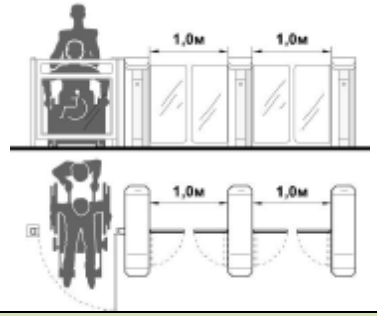
2.11	Контрольно-пропускные устройства и турникеты шириной в свету не менее 1,0 м, приспособленные для пропуска инвалидов на креслах-колясках. - Более 1,0 м	Измерение

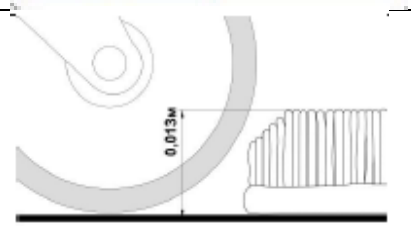
3.3	В помещениях, доступных инвалидам, не разрешается применять ковры с ворсом высотой ворса более 0, 013 м. – Коврового покрытия нет	Измерение

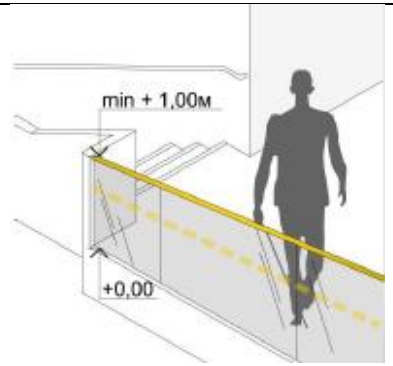
3.4	В местах перепада уровней пола в помещении для защиты от падения следует предусматривать ограждения высотой в пределах 1 – 1,2 м Перепады уровней пола не имеются	Измерение:

Нет перепадов	-
Коридор (вестибюль, зона ожидания, галерея, балкон).

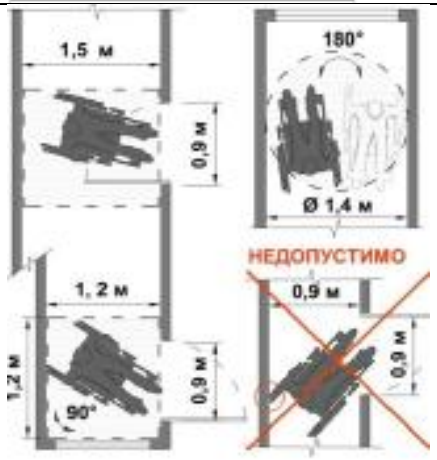
3.6	При движении по коридору инвалиду на кресле-коляске следует обеспечить минимальное пространство для: поворота на 90°- равное - 1,2 х 1,2 м разворота на 180° - равное - диаметр 1,4 м . - Обеспечено	Нет Измерение:

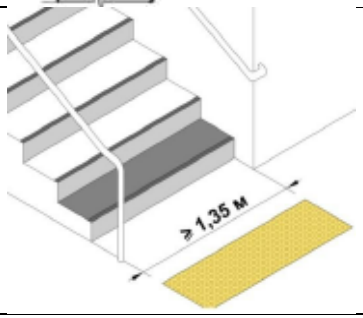
п/п	Элемент доступности для инвалидов: к-колясочников; о-опорников; с-по зрению; г-по слуху; у-по ментальности	Метод обследования	Параметр доступности	Выявленные отклонения(фотография барьера + результаты измерение + краткое описание результата осмотра).	Возможные решения
	ность на участках пола перед дверными проемами и входами на лестницы, перед поворотом путей движения на расстоянии 0,6 м. Зоны «возможной опасности» с учетом проекции движения дверного полотна должны быть обозначены.				
3.9	Ребро ступени должно иметь закругление радиусом не более 0,05 м - Соответствует	Измерение	 		-
3.10	При отсутствии лифтов ширина марша лестницы должна быть не менее 1,35 м. – Более 1,35м.	Измерение

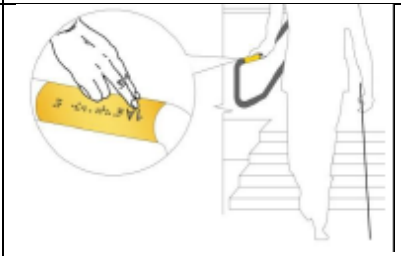
3.11	На верхней или боковой, внешней по отношению к маршу, поверхности поручней перил должны предусматриваться рельефные обозначения этажей, а также предупредительные полосы об окончании перил. – Не предусмотрены	Осмотр

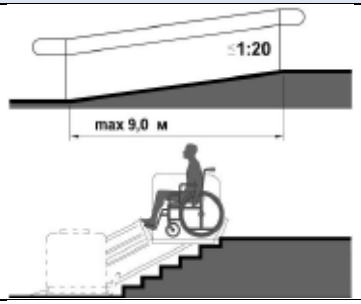
3.12	При перепаде высот пола в здании или сооружении следует предусматривать лестницы, пандусы или подъемные устройства, доступные для МГН - Отсутствует, в связи невозможностью предоставления образовательных услуг К в учреждении	Осмотр

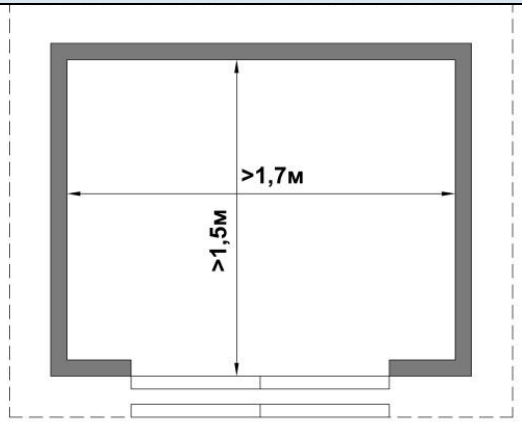
п/п	Элемент доступности для инвалидов: к-колясочников; о-опорников; с-по зрению; г-по слуху; у-по ментальности	Метод обследования	Параметр доступности	Выявленные отклонения(фотография барьера + результаты измерение + краткое описание результата осмотра).	Возможные решения
	стью предоставления образовательных услуг К в учреждении -				
Лифт пассажирский (или подъемник).					
3.15	Лифты, предназначенные для пользования инвалидом на кресле-коляске с сопровождающим. Их кабины должны иметь внутренние размеры не менее 1,7 м в ширину и 1,5 м. - Отсутствует, в связи невозможностью предоставления образовательных услуг в учреждении	Измерение

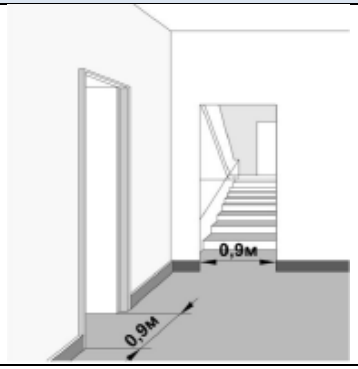
-
Дверь.					
3.16	Ширина дверных проемов в стене, а также выходов из помещений и из коридоров на лестничную клетку должна быть не менее 0,9 м. Соответствует	Измерение

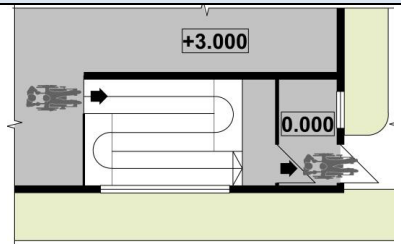
Пути эвакуации (в т.ч. зоны безопасности).					
3.18	Пандус, служащий путем эвакуации со второго и вышележащих этажей, должен иметь выход наружу из здания на прилегающую территорию - Отсутствует, в связи невозможностью предоставления образовательных услуг в учреждении	Осмотр

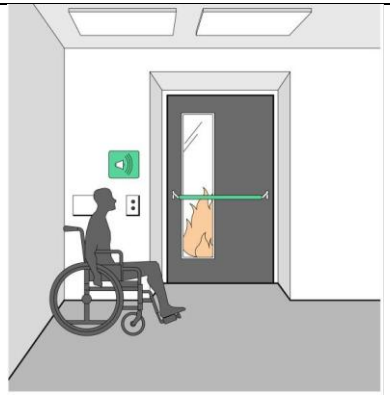
3.19	Каждая зона безопасности оснащена селекторной связью или другим устройством визуальной или текстовой связи с диспетчерской или с помещением пожарного поста (поста охраны) - Отсутствует, в связи невозможностью предоставления образовательных услуг в учреждении	Осмотр

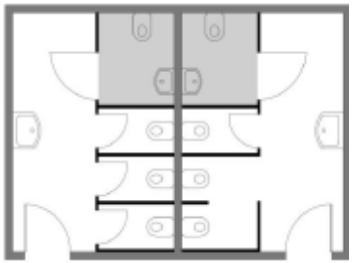
5.1	В общем количестве кабин уборных общественных и производственных зданий доля доступных для МГН кабин должна составлять 7%, но не менее. Отсутствует, в связи невозможностью предоставления образовательных услуг в учреждении	Осмотр

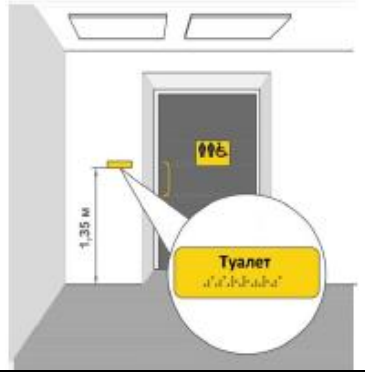
п/п	Элемент доступности для инвалидов: к-колясочников; о-опорников; с-по зрению; г-по слуху; у-по ментальности	Метод обследования	Параметр доступности	Выявленные отклонения(фотография барьера + результаты измерение + краткое описание результата осмотра).	Возможные решения
5.5	У дверей санитарно-бытовых помещений или доступных кабин (уборная, душевая, ванная и т.п.) имеются специальные знаки (в том числе рельефные) на высоте 1,35 м. Отсутствует, в связи невозможностью предоставления образовательных услуг в учреждении	Измерение

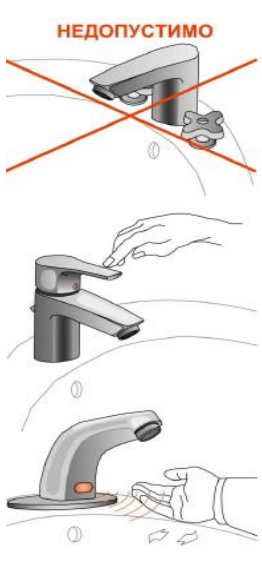
5.6	В доступных кабинах водопроводные краны с рычажной рукояткой и термостатом, а при возможности – с автоматическими и сенсорными кранами бесконтактного типа. Применение кранов с раздельным управлением горячей и холодной водой не допускается. Отсутствует, в связи невозможностью предоставления образовательных услуг в учреждении	Осмотр
